小区精装房被“切筋断梁”

事发湖南长沙，记者调查揭露背后真相

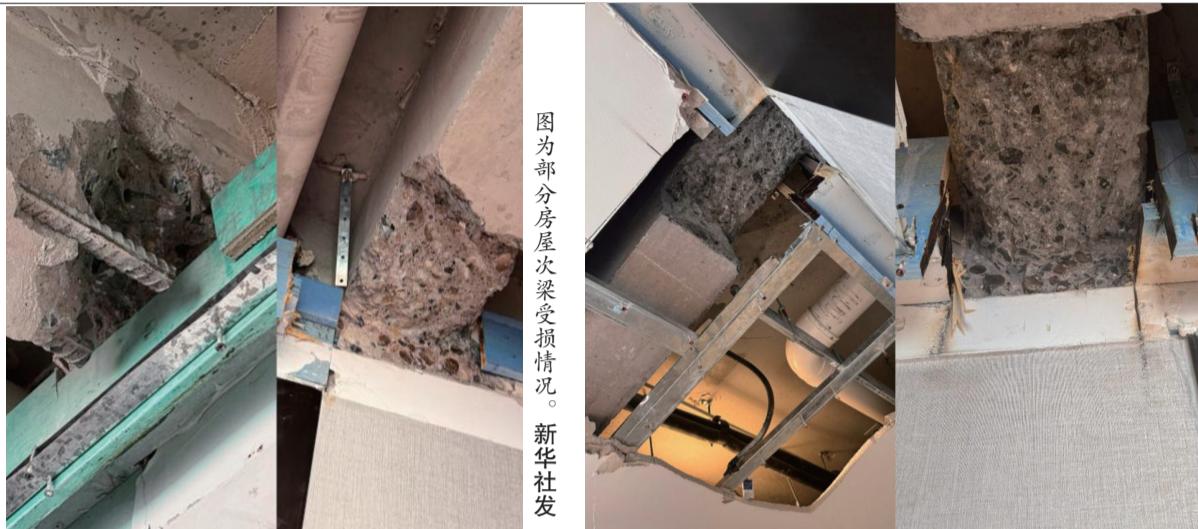
图为宋女士家中被切断的次梁，左图可看到截面表面覆盖的遮挡，右图可看到被切断的钢筋。
新华社发

在9栋、10栋，记者看到，断梁的一侧截面有涂层，且与整个梁体颜色不一致，看不到钢筋。断梁的另一侧截面则被木板挡住。在9栋业主宋女士家中，拆掉遮挡木板后，露出被截断的钢筋有9根。

湖南湖大土木建筑工程检测有限公司、湖南中机国际检测技术有限公司分别对161户、115户房屋进行了检测评估。评估报告显示，被检测房屋存在梁端局部混凝土被凿除，梁腰筋、梁箍筋被切断，梁底部纵向钢筋被切断等破损现象，部分梁钢筋骨架存在偏位现象。

记者多方采访了解到，次梁破坏发生在装修施工阶段。因装修单位所订购的厨房吊轨门超高，且与设计方案不符，所以，他们切开房梁安装吊轨门轨道。据了解，该吊轨门单价在1万元左右。

湖南湖大土木建筑工程检测有限公司、湖南中机国际检测技术有限公司7月28日出具的报告均指出，次梁局部破損不影响房屋整体结构安全，但对构件自身已造成损伤，需进行加固修缮处理；加固修缮处理完成并通过验收后，可恢复被损坏前设计条件下的安全状态。
