# 巴黎圣母院即将重新开放

修复后的五个亮点提前看

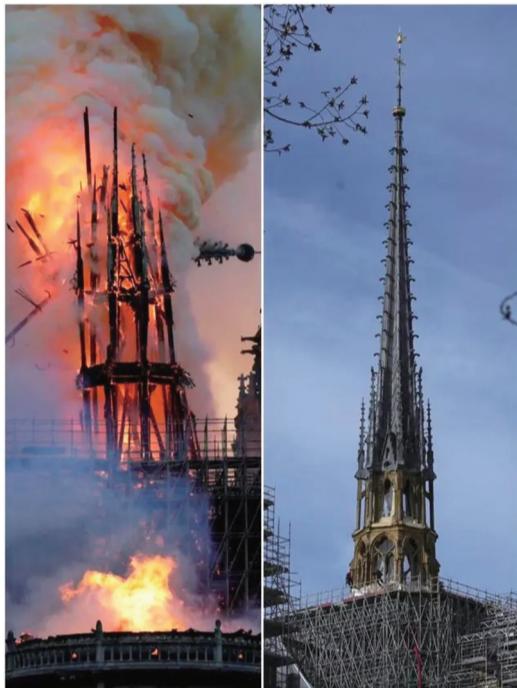
### 崛起的尖塔与振翅的公鸡

高约96米的尖塔，在大火中倒塌后得以重建。新尖塔几乎复刻了19世纪的设计，金色公鸡风向标在阳光下熠熠生辉。

尖塔顶部新的镀金公鸡像，拥有一双火焰形状的翅膀，宛如一只涅槃的“凤凰”。它的内部还藏有一份写有2000名参与修缮人员名字的羊皮卷轴，以纪念他们的贡献。

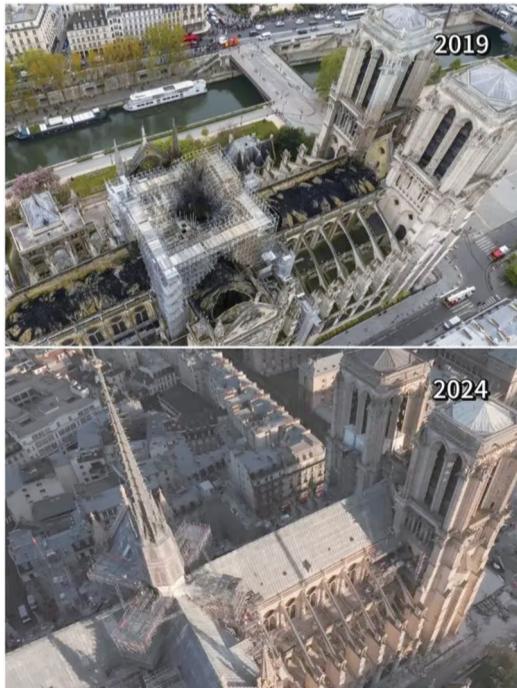
### “森林”：从火海中复苏

巴黎圣母院的木质屋顶被誉为“森林”，由约1300根古橡木梁交织而成。大火后，修复者遍寻法国数千棵橡树，手工打磨，织就了新的“森林”。新屋顶不仅复刻了历史原貌，还增添了喷水装置与隔离层，提升了防火性能。

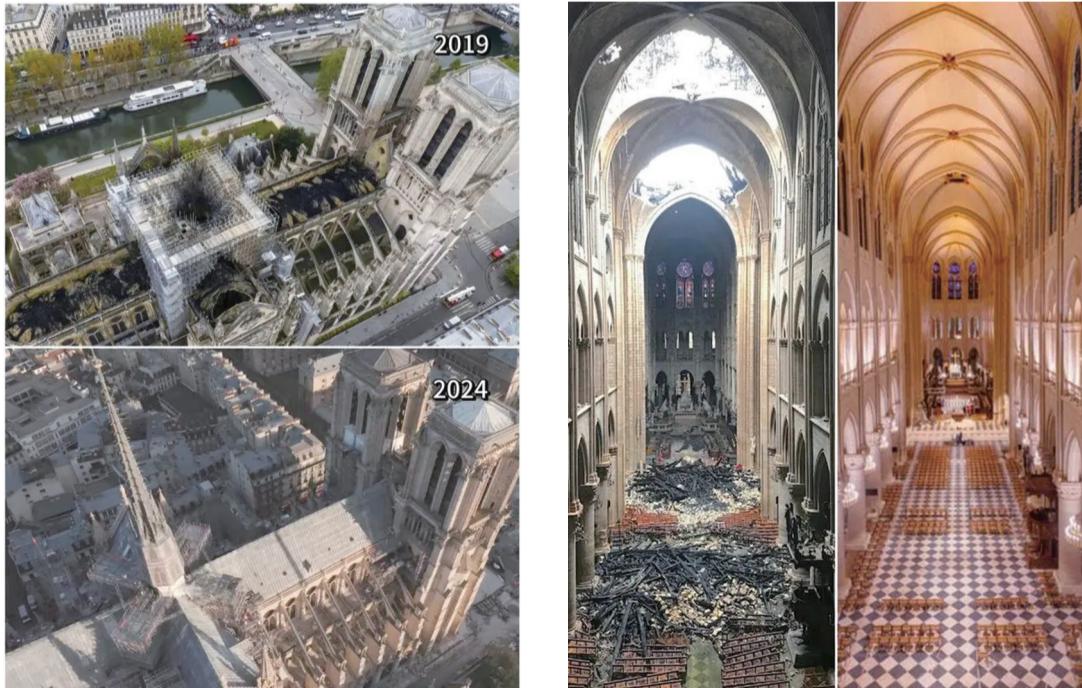
### 石砌拱顶再现庄严

大火中，屋顶坍塌导致中庭拱顶严重受损。修复团队使用原始石材替换或修复破损，同时借助3D扫描与数字建模，确保每一块修复石材都能精准对接。如今，拱顶重现昔日庄严，交叉拱的设计依旧错落有致，细致雕刻在光影间闪烁。

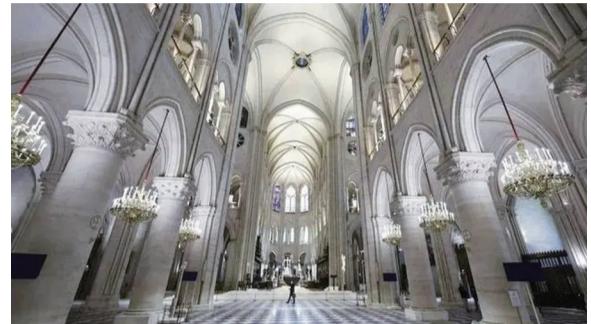
### 主殿内部：从阴霾中绽放新生

五年前，在熊熊烈焰中，巴黎圣母院主殿一度陷入昏暗。五年后，经年累月的污垢和烟尘被彻底清除，42000平方米石材饰面翻新。

在灯光的加持下，浅色卢台特石灰岩露出数百年前的本来面貌，墙壁、柱子与彩色玻璃重现往日风采。
